**Havarikommissionen
for Civil Luftfart og Jernbane**

Tog 2500 ramte lastbil i
overkørsel 105, Soderup
19.09.2009

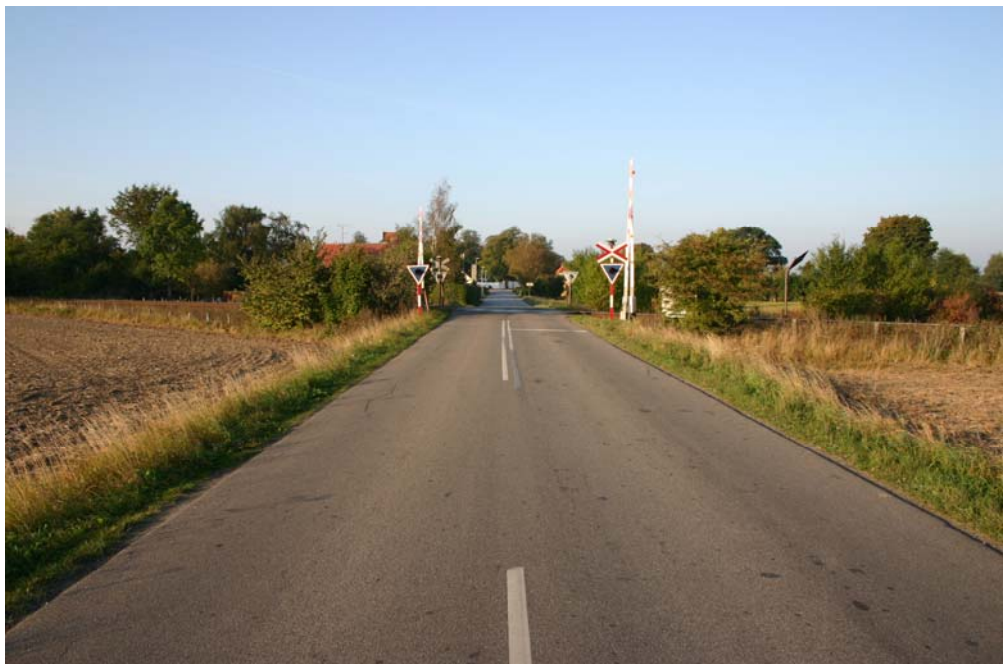
Foto 1 2005 Overkørslen set fra syd

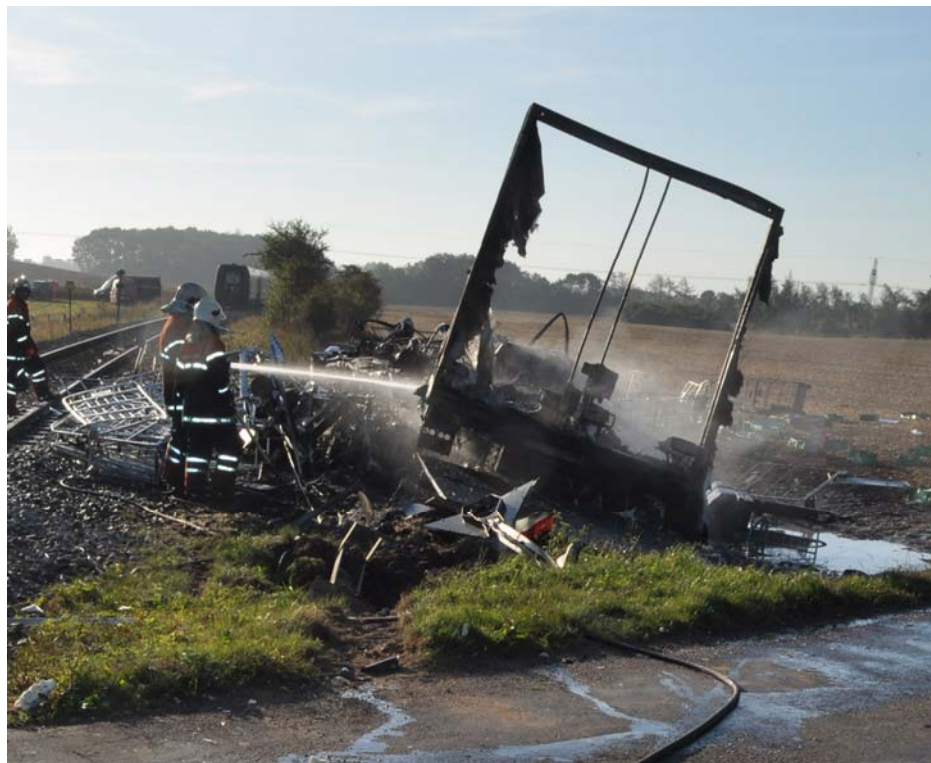
Foto 2 Lastbilens hænger. Ved bagenden ses bomdrevets sokkel og vejsignalet.

Overkørslens ene bomdrev (Bom 1 syd for overkørslen) og det tilhørende vejsignal (V1) blev ødelagt da lastbilen blev trykket hen over dem og desuden blev selve overkørselsanlægget (relæskab, akkumulatorer, kabler mv.) ødelagt og udbrændte sammen med lastbilen.

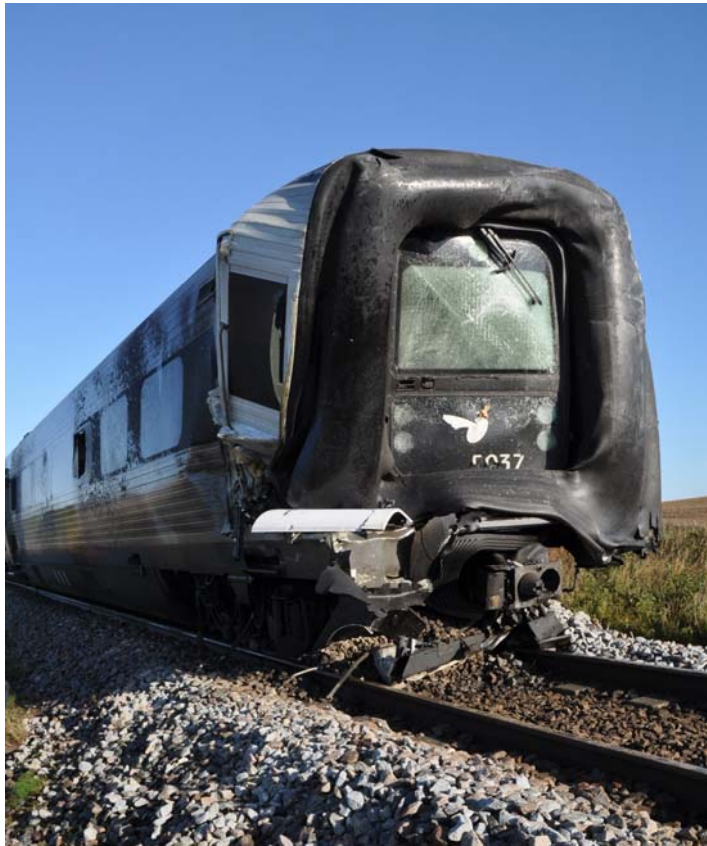
Begge aksler på togsættets forreste bogie blev afsporet og togsættet fik skader på førerrummets front, indvendigt i førerrummet, i passagerafdelingen samt på undervognen.

Foto 3 Skader på fronten af MF 5037

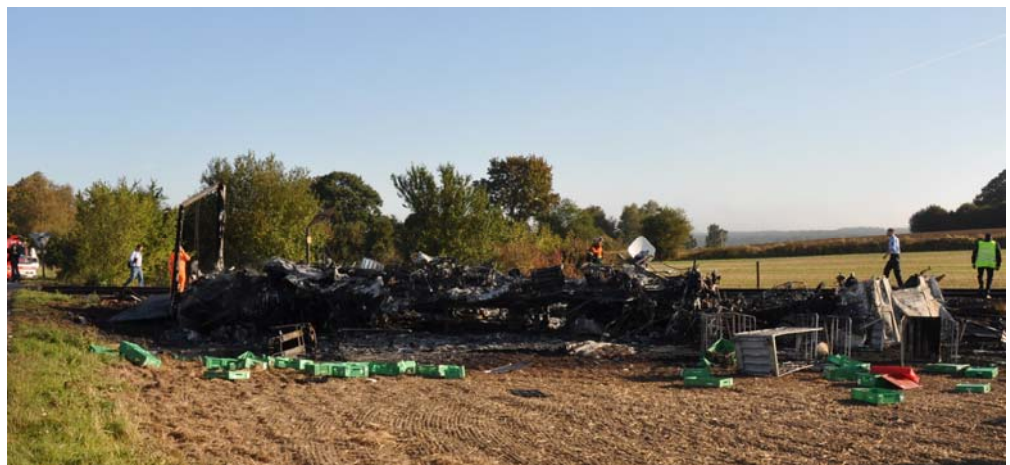
Der er – med forbehold for de omfattende skader som følge af kollision og efterfølgende brand – ikke fundet køretøjstekniske forhold, som kunne være årsag eller medvirkende årsag til ulykken.

Foto 4 Den udbrændte lastbil til højre for vejen og til højre for sporet

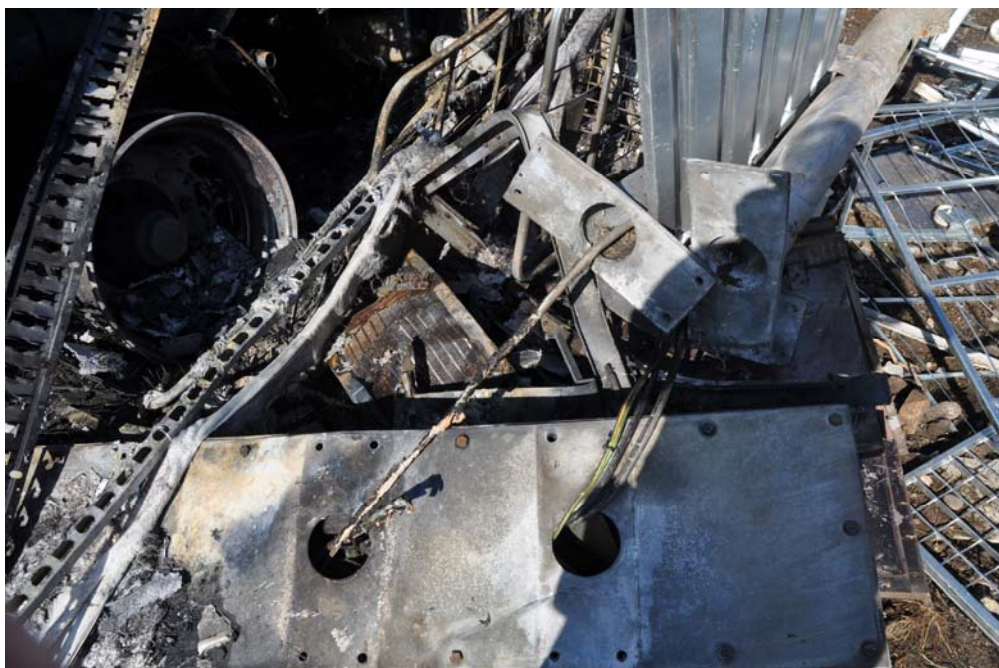
Ødelæggelserne af overkørselsanlæggets relæskab, vejsignal V1 og bom og bomdrev bom 1 var så omfattende, at disse ikke kunne give oplysninger af betydning for Havarikommissionens undersøgelser.

Foto 5 Dele af overkørselsanlægget efter påkørsel og brand

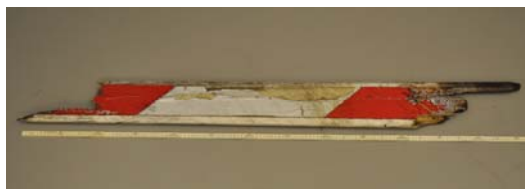
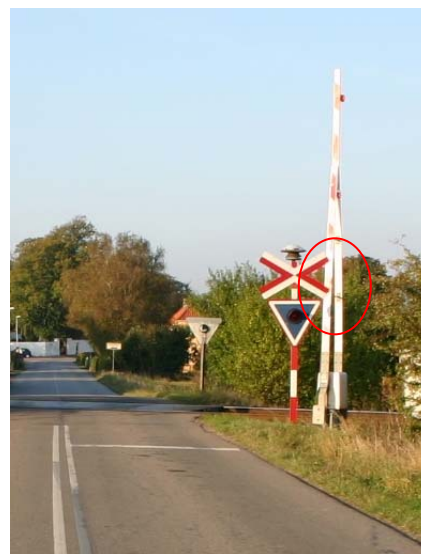
En ca. 1,3 meter lang del, der var brækket af en bom, fandtes bag hængeren og blev medtaget. Det kan fastslås at denne bomdel har siddet på den inderste del af Bom 1, i det område hvor bommen var dobbelt og mellem to afstandsstykker ca. 3,50 meter fra bommens spids, men på den del af bommen, der ragede ud over kørebanen.

Ud fra skaderne vurderes, at bommen er knækket i vandret stilling.

Foto 6 Den afbrækkede del af bommen

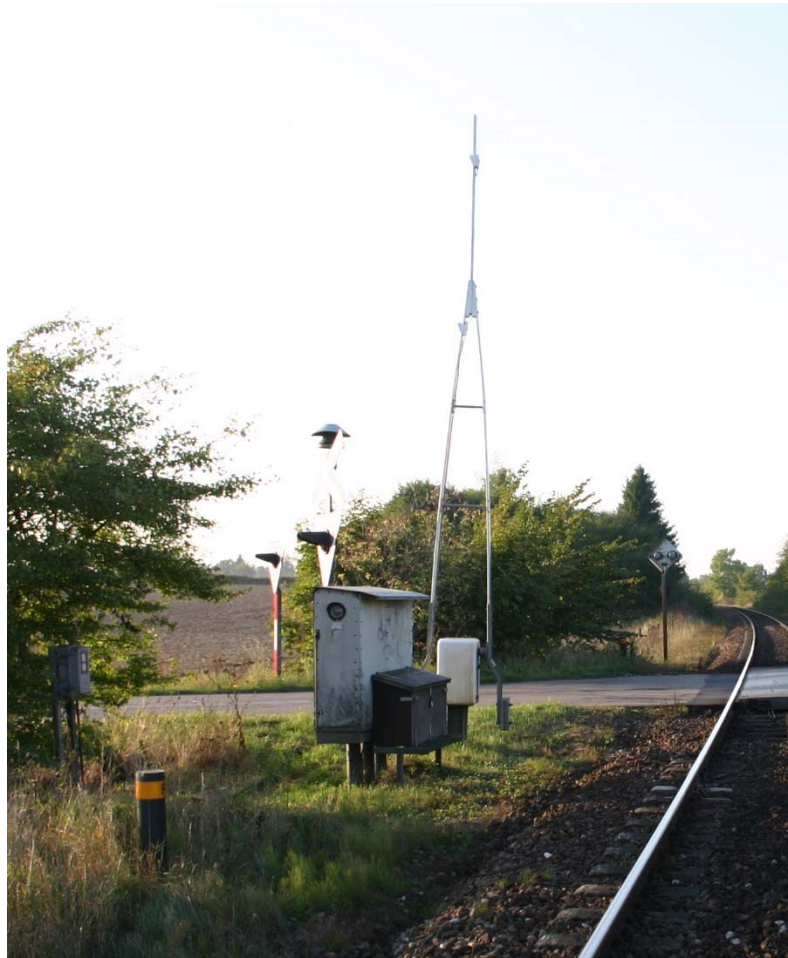
Foto 7 Overkørselsanlægget set fra øst - 2005

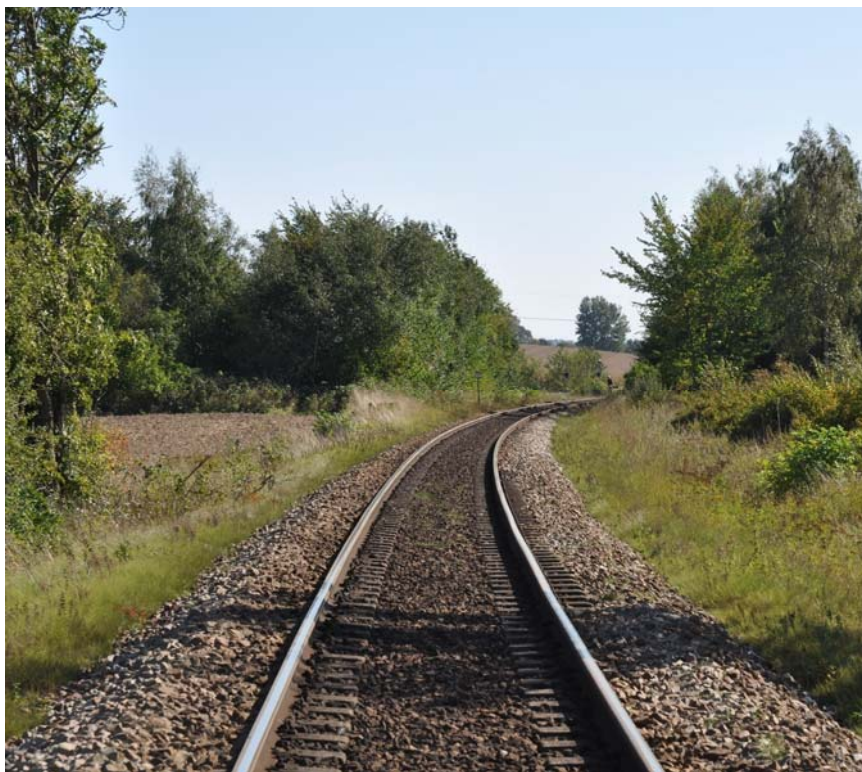
Der er ikke krav om synlighed til overkørslen. For den aktuelle køreretning begyndte overkørslen at blive synlig fra ca. 270 meter før og fuld synlighed opnåedes på 250-230 meters afstand.

Foto 8 Cirka 270 m sigt til overkørslen fra vest. Uordenssignalet kan ikke ses.

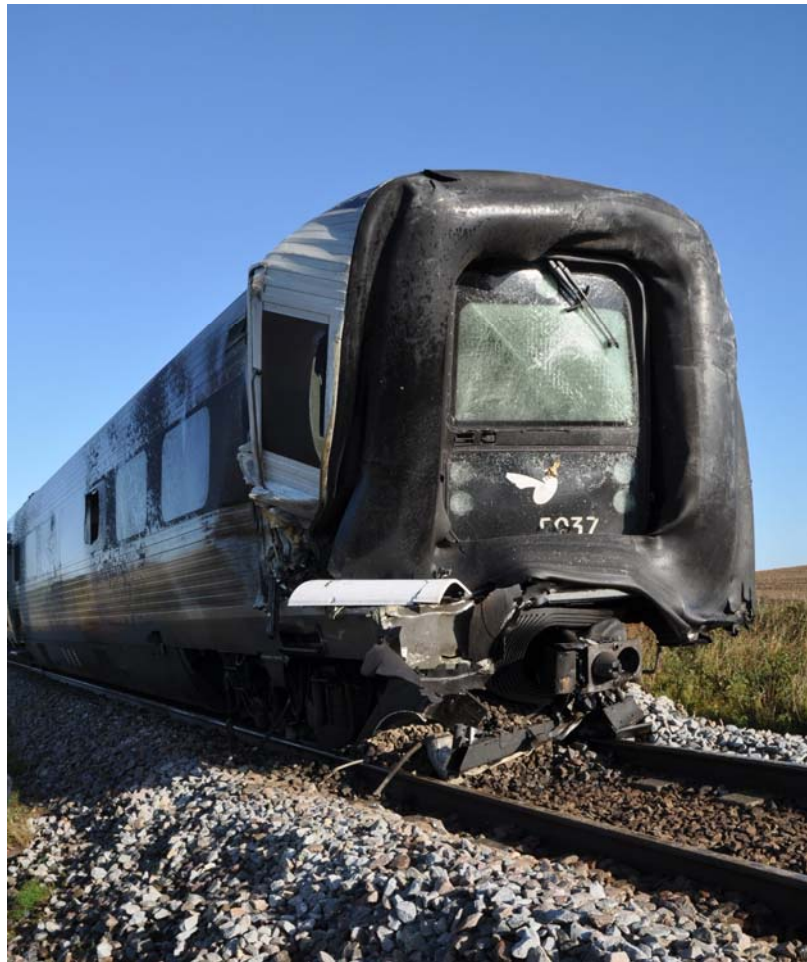
- Frontkobling
- Sneplov
- Magnetskinnebremsen
- Banerømmer
- Sideskørt (revet op, hul)
- Inddækning til dieselolietank (hullet)
- Bogie nr. 29010 (forreste under MFA 5037) var afsporet med begge aksler (kraftige skade på alle hjulflanger og bremseudrustning)
- Diverse rør og kabler revet over

Foto 9 Den skadede front og undervogn på MF 5037

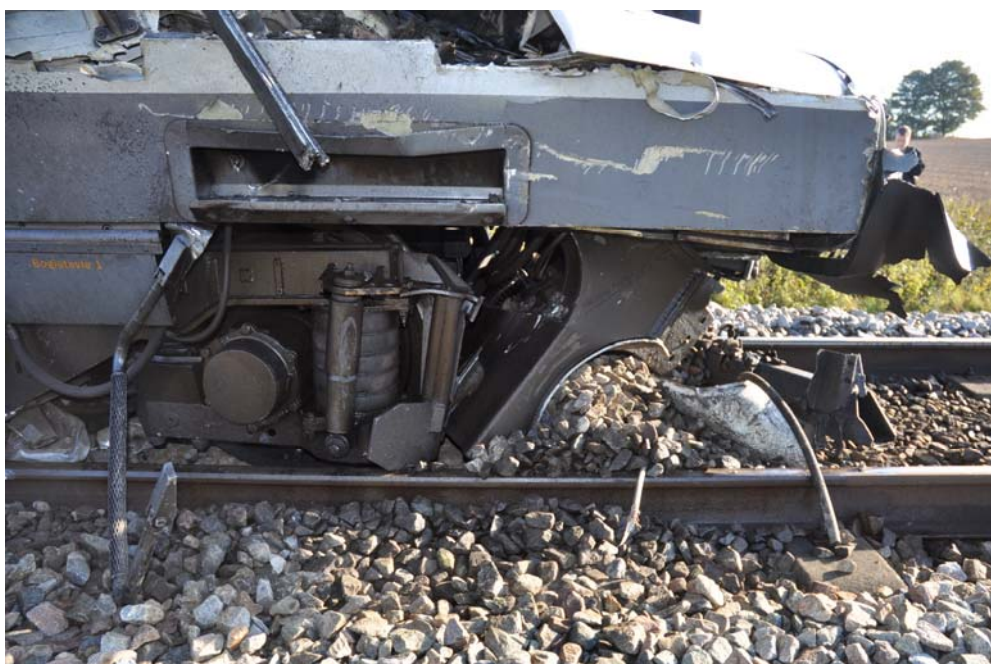
- Gummivulst omkring fronten var revet i stykker og punkteret
- Frontdør-rude indtil førerrummet var trykket ind
- Højre førerrumsdør ramme var så deformeret at døråbning ikke kunne benyttes og døren var trykket ind i førerrummet
- Tredje siderude i højre side ind til passagerafdelingen var knust

Foto 10 Fronten MF 5037 set fra højre side

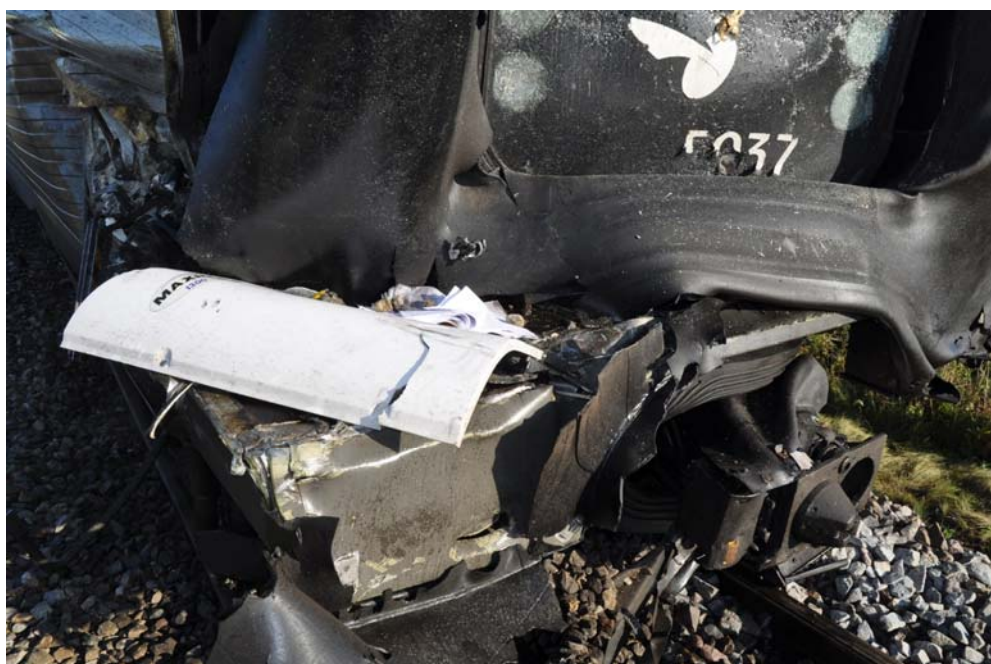
Foto 11 Del fra lastbilen på fronten af MF 5037

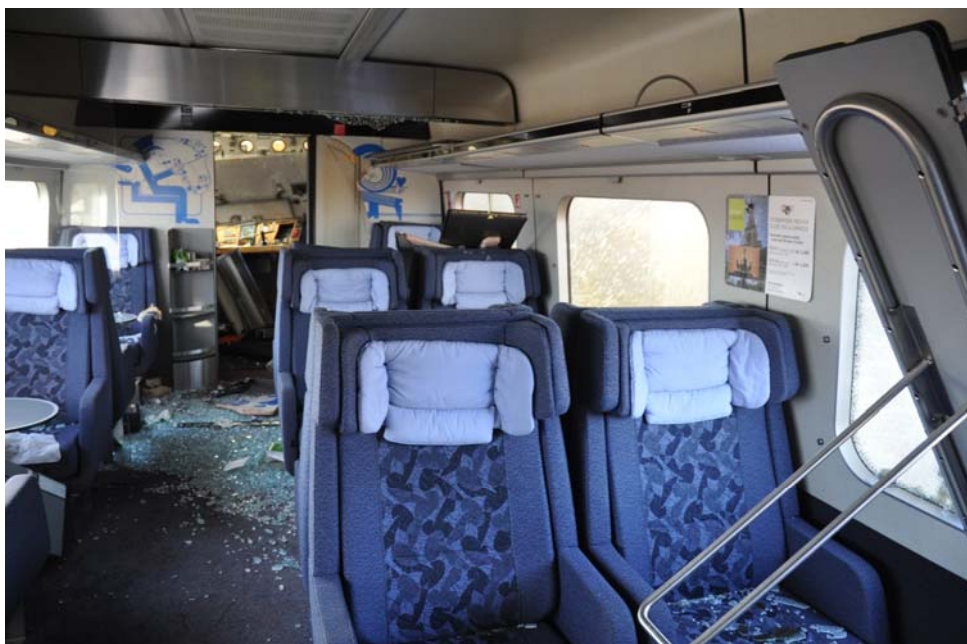
Foto 12 Skader i passagerafdelingen

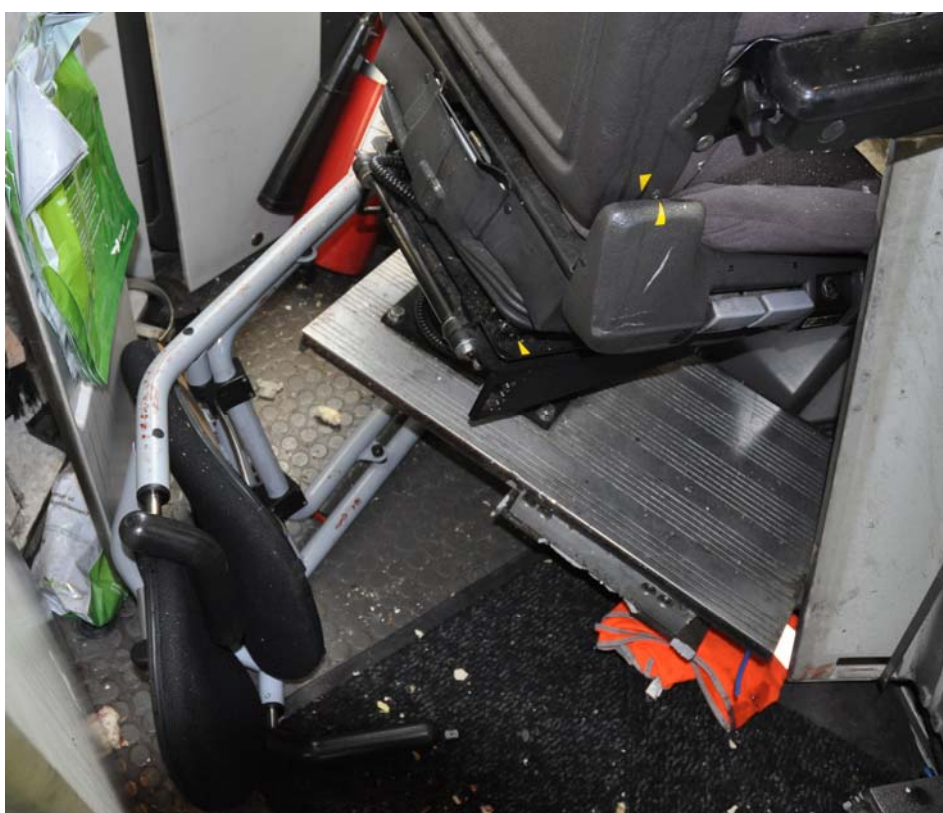
Foto 13 Skader i førerrummet MF 5037

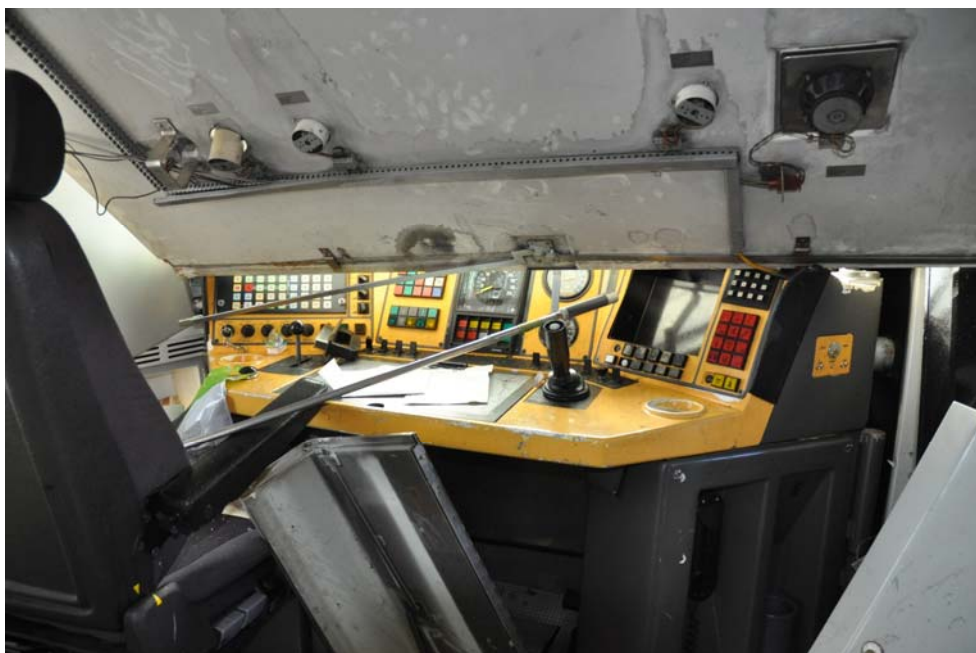
Foto 14 Skader i førerrummet MF 5037
